RELATÓRIO DE INTERVENÇÕES

EDIFÍCIO DIVA

Florianópolis, Junho de 2022

JM
ENGENHARIA
DIAGNÓSTICA

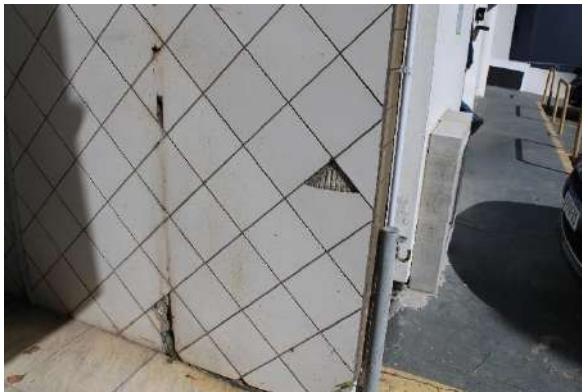
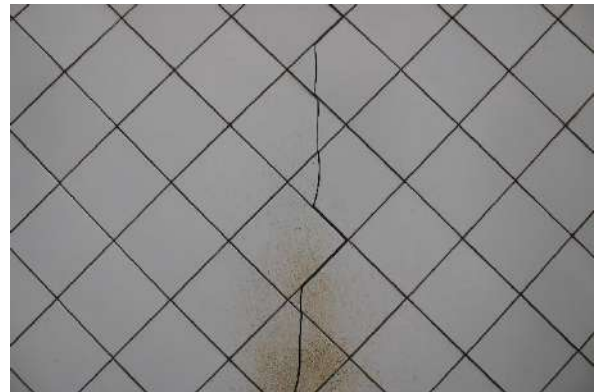
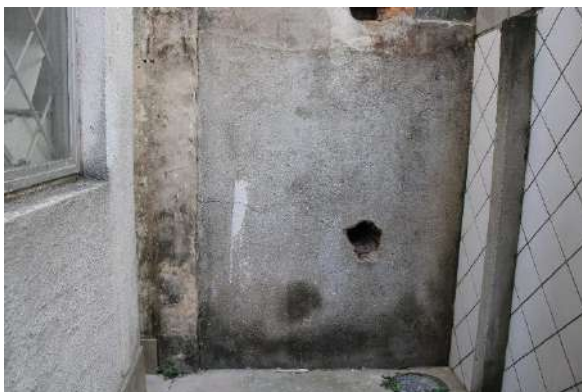
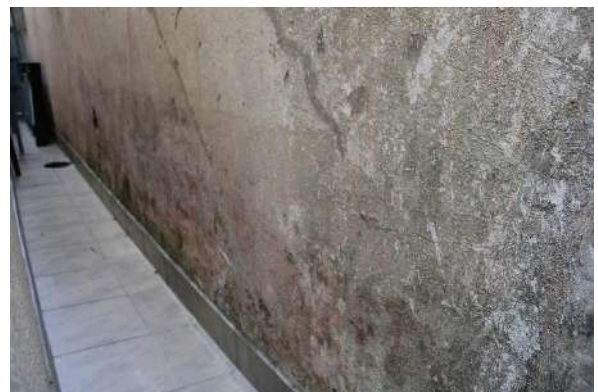
MUROS DE DIVISA

Os muros de divisa apresentam elevada biodeterioração da pintura, nas regiões onde há revestimento argamassado, sendo recomendado, portanto, o tratamento destas avarias conforme descrito no Apêndice C deste plano de recuperação.

Há também uma fissura de grandes dimensões atravessando o muro lateral da edificação. Esta foi ocasionada pelas movimentações decorrentes de uma obra vizinha ao terreno e precisa passar pelo processo de grampeamento da alvenaria, descrito no item B.5 do Apêndice B deste Plano de Recuperação.
