LAUDO TÉCNICO DE INSPEÇÃO PREDIAL

EDIFÍCIO DIVA

Florianópolis, Junho de 2022

JM
ENGENHARIA
DIAGNÓSTICA

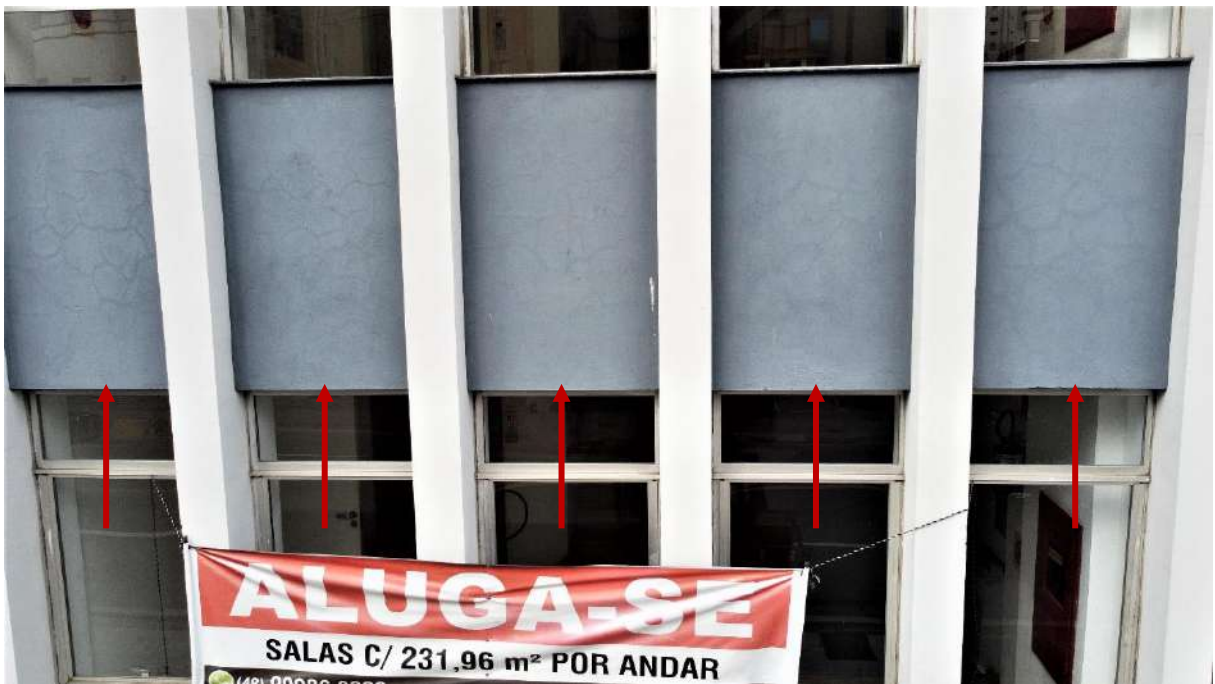
Uma das anomalias amplamente observada nas fachadas da edificação consiste no desenvolvimento de fissuras mapeadas por toda a extensão dos panos, ocasionadas por movimentações térmicas do revestimento argamassado.

Devido à avançada idade da edificação, o principal fator que contribuiu para a progressão das fissuras é a falta de manutenções adequadas na pintura. A película de tinta serve como uma camada protetora para o revestimento argamassado, portanto, caso esta encontre-se deteriorada, a argamassa fica sujeita à ação direta das intempéries.

A Figura 8 e a Figura 9 ilustram as fissuras mapeadas observadas por toda a extensão da fachada norte da edificação.

Figura 8 – Fissuras mapeadas por toda a extensão da fachada norte.

As fissuras devem ser tratadas conforme descrito no item C.1 do Apêndice C deste laudo. Posteriormente ao tratamento de todas as fissuras, deve-se realizar a aplicação de fundo preparador de paredes nas regiões que houve qualquer tipo de descolamento de pintura após a lavagem. Após o tempo de secagem estabelecido nos materiais mencionados anteriormente, realizar a aplicação de textura em todo o pano, e posterior pintura. Aconselha-se a utilização de tintas acrílicas do tipo premium, atentando-se para o uso de tinta antifúngica nas fachadas leste, oeste e sul.

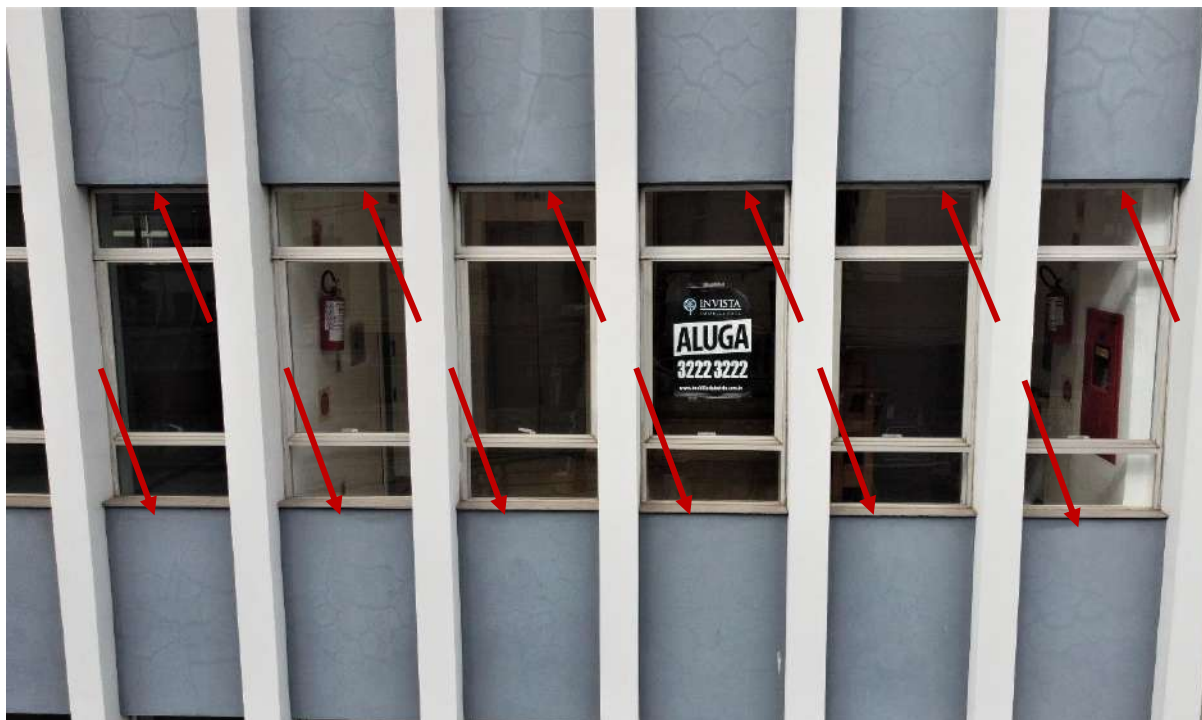
Figura 9 – Fissuras mapeadas por toda a extensão da fachada norte.

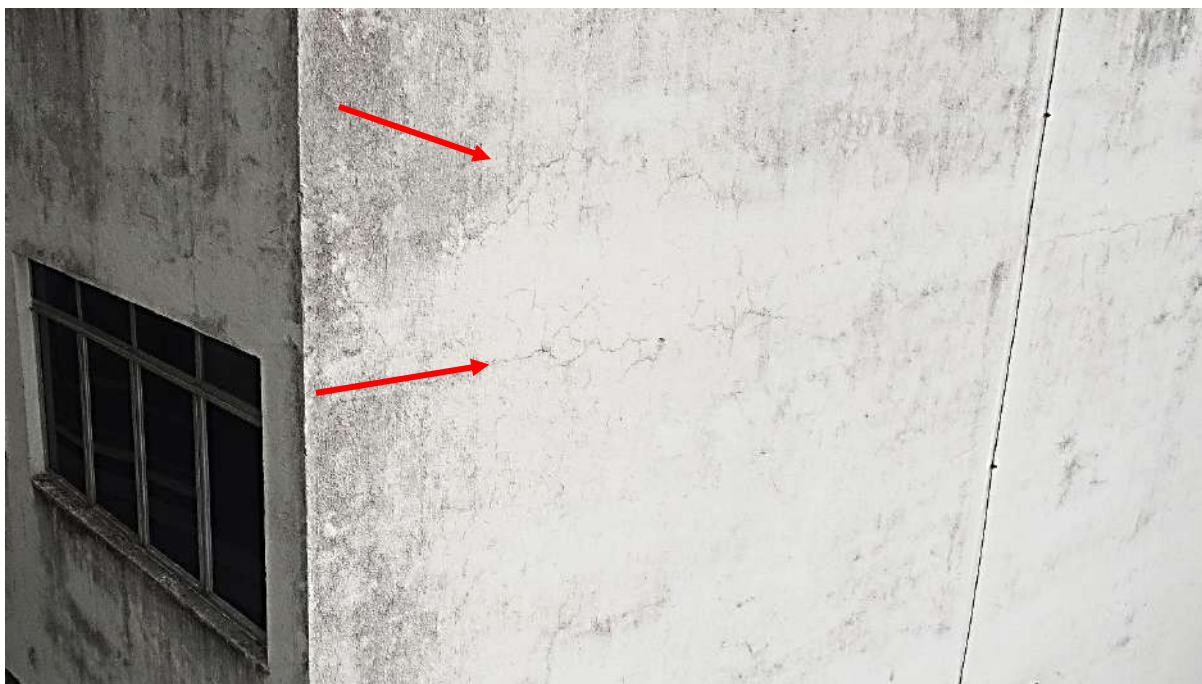
As demais fachadas também possuem fissuras mapeadas, conforme ilustra a Figura 10, porém, em menor concentração, uma vez que sofrem menos com as ações da radiação solar e dos ventos.

Figura 10 - Vista da fachada leste, que apresenta fissuras mapeadas.

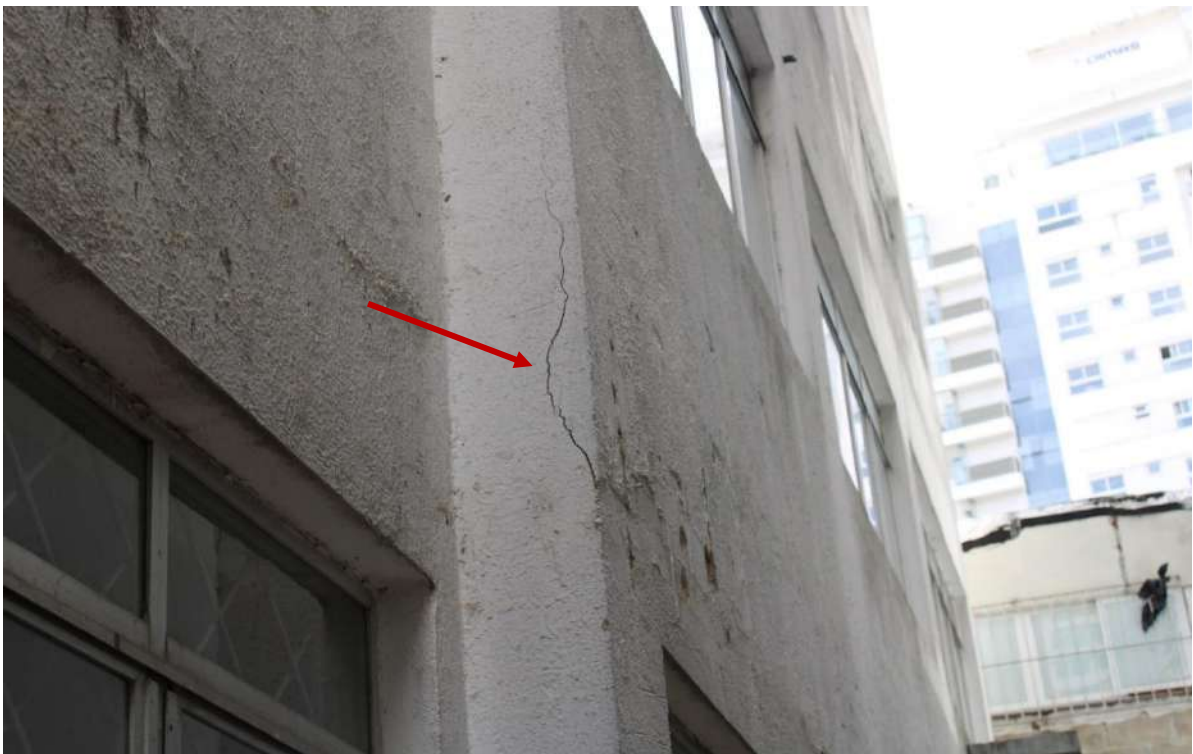
Além das fissuras mapeadas, foram observadas algumas fissuras características de processos de degradação da armadura das estruturas por corrosão, conforme ilustra a Figura 11 e a Figura 12. A corrosão da armadura ocorreu devido à infiltração de umidade nos elementos estruturais, oriunda da falta de manutenções no sistema de pintura. A incidência de água nas estruturas fornecem condições propícias a degradação da armadura, visto que o concreto deslocado já se encontra carbonatado e conseqüentemente a armadura encontra-se despassivada.

Figura 11 – Fissura característica de processos de corrosão de armadura observada na fachada sul.

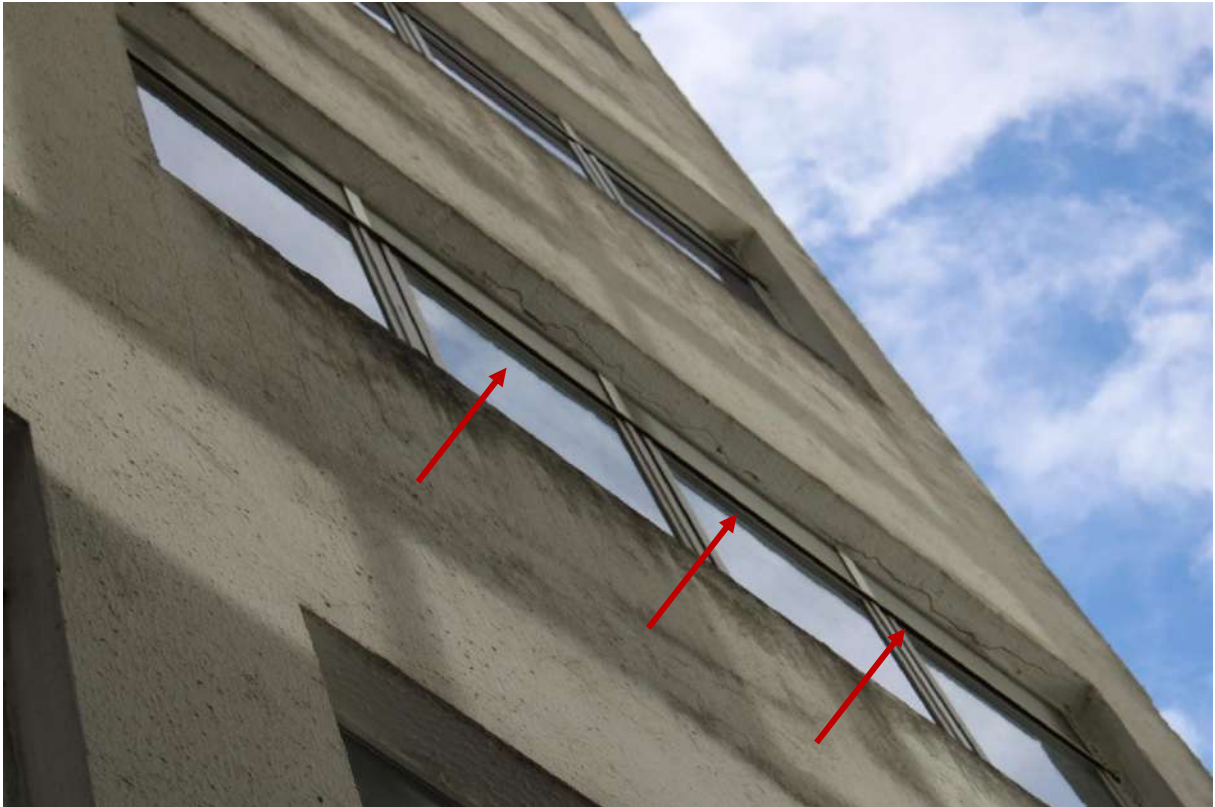
Figura 12 - Fissura característica de processos de corrosão de armadura observada na fachada sul.

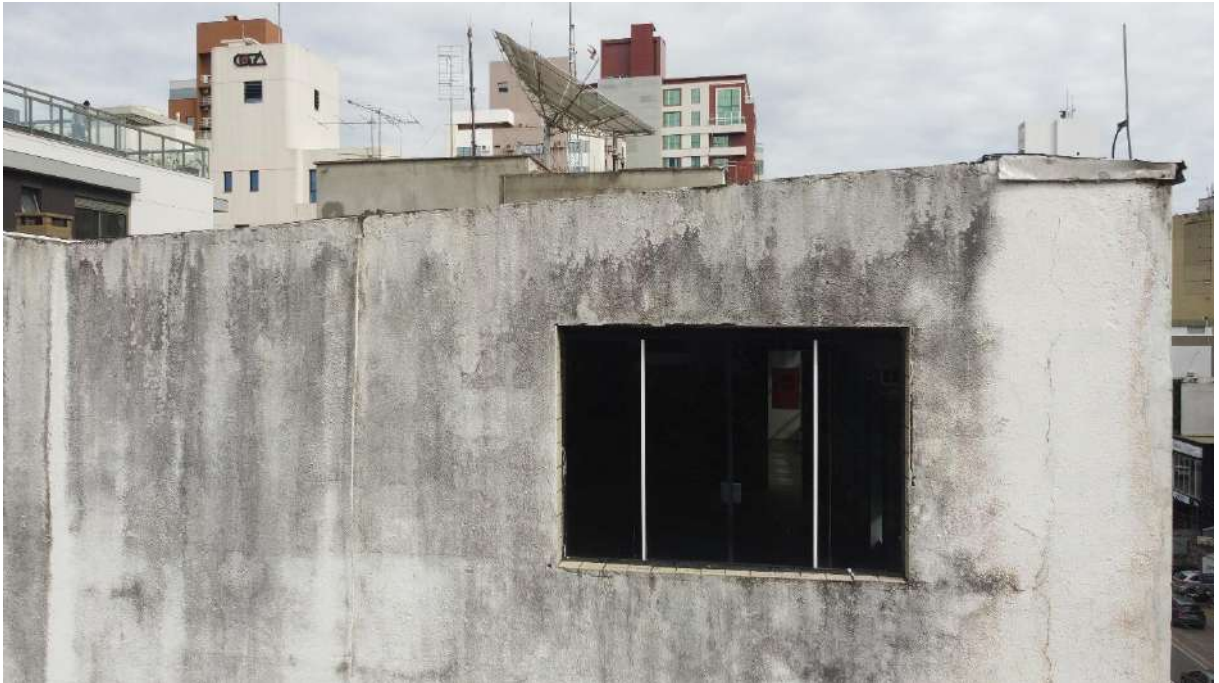
Figura 13 - Vista da porção superior da fachada leste. Nota-se a elevada biodeterioração da pintura, caracterizada pelo manchamento da fachada. Esta anomalia se deu por falta de manutenções no sistema de pintura, sendo agravada pela ausência de pingadeiras no topo da platibanda e sob a esquadria, permitindo a percolação da água diretamente sobre a superfície pintada.

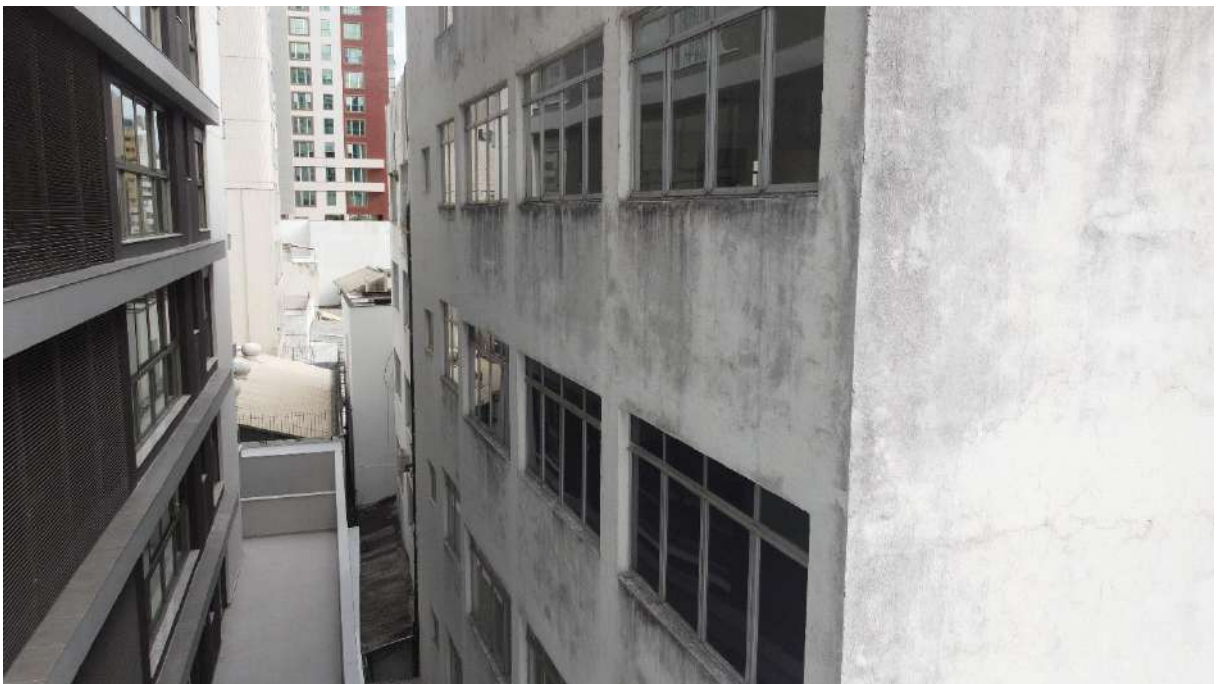
Figura 14 - Vista da fachada sul. Nota-se a elevada biodeterioração da pintura, caracterizada pelo manchamento da fachada. Esta anomalia se deu por falta de manutenções no sistema de pintura, sendo agravada pela ausência de pingadeiras sob as esquadrias, permitindo a percolação da água diretamente sobre a superfície pintada.

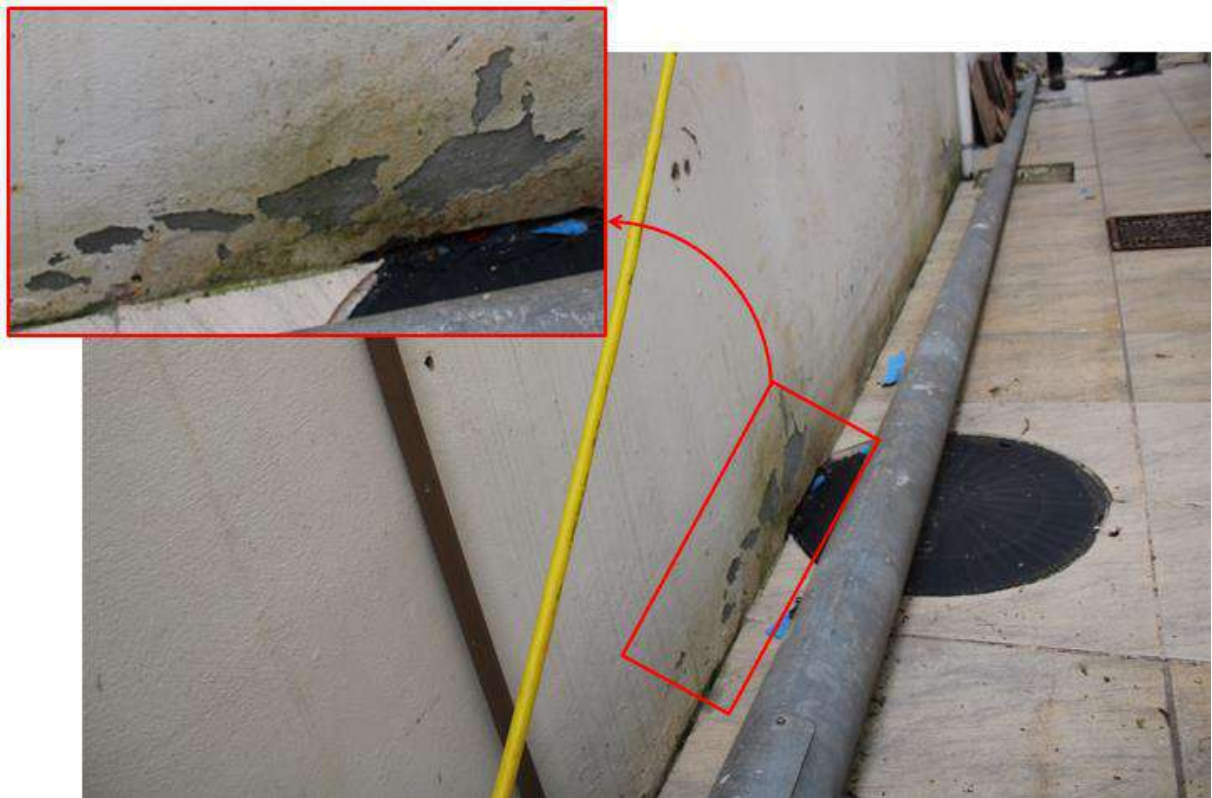
Figura 15 – Empolamento e descolamento da pintura observado na fachada oeste.

O empolamento consiste na perda de aderência da película de tinta devido à presença de umidade no substrato, resultando no aparecimento de bolhas nas superfícies pintadas, ou até mesmo o seu descolamento. Essa umidade é proveniente dos respingos de água da chuva que caem sobre o piso e incidem na parede, além do empoçamento de água na região devido ao incorreto caimento do contrapiso, que apresenta inclinação em direção à edificação, e não aos ralos.

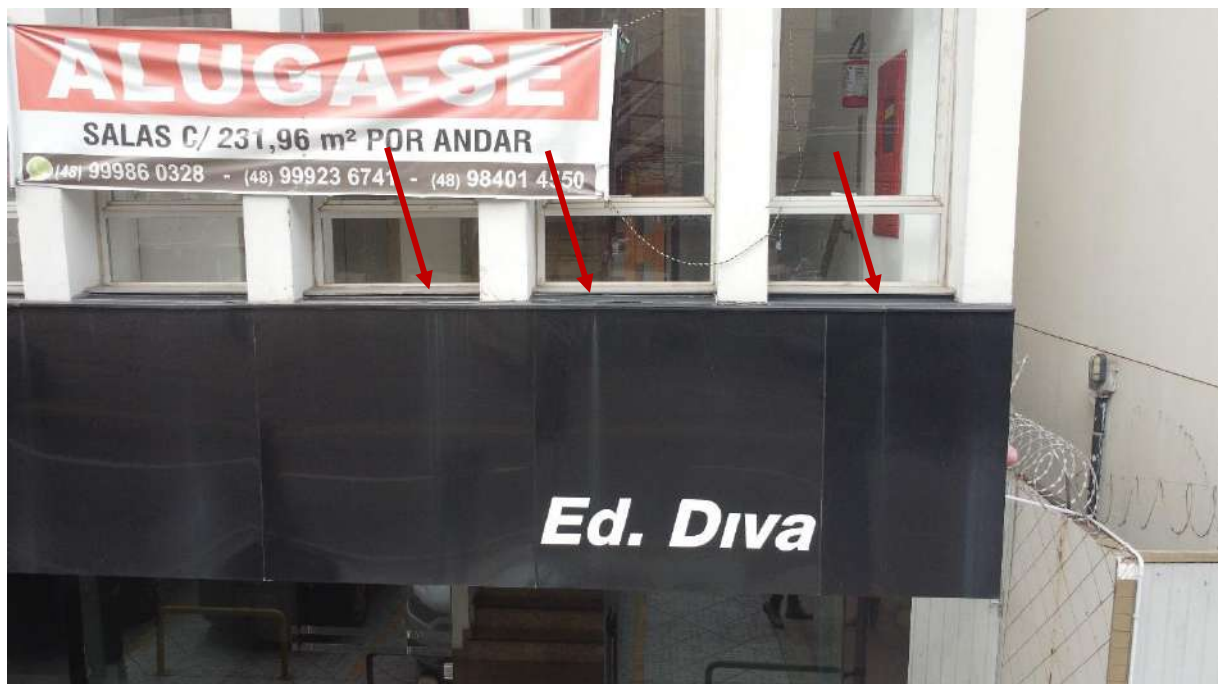
Na fachada frontal (norte) também foram observadas algumas manchas de escoamento, ocasionadas pela falta de calafetação nas regiões de emenda entre as pingadeiras, conforme ilustra a Figura 16. Desta forma, há a presença de frestas nestes locais, permitindo a percolação de água diretamente sobre a superfície da fachada.

Figura 16 - Manchas de escoamento ocasionadas pela percolação de água através das frestas nas regiões de emenda das pingadeiras, cuja calafetação encontra-se deficiente.

Deve ser efetuada a lavagem da fachada com hidrojateamento, e recomenda-se que a calafetação das pingadeiras seja refeita, com a utilização de material selante de cura neutra (PU). As demais fotos das fachadas da edificação estão dispostas no Anexo A – Relatório Fotográfico. Salienta-se que não foi possível efetuar o registro fotográfico da fachada oeste com o auxílio de drone, pois está encontra-se muito próxima das edificações vizinhas.

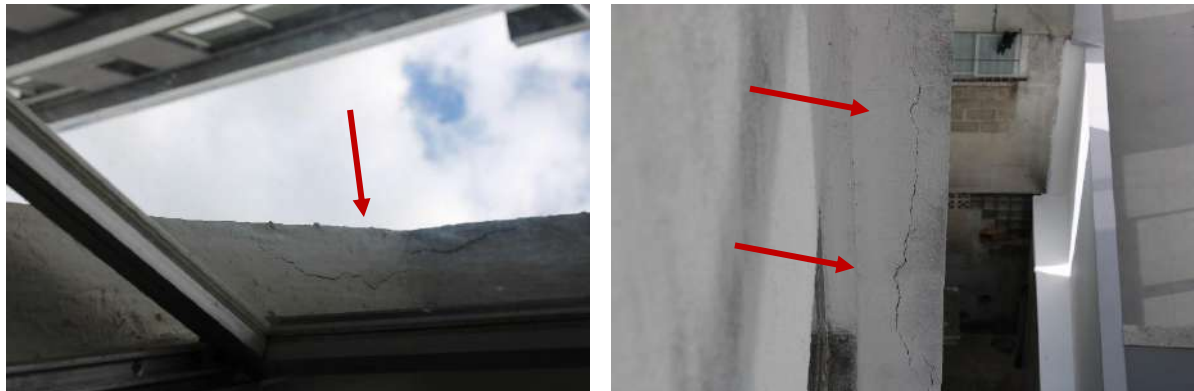
Nas fachadas da edificação e muros de divisa foram observadas algumas fissuras características de processos de corrosão, bem como o deslocamento do concreto. Conforme ilustra a Figura 17 e a Figura 18.

Figura 17 – Fissuras características de processos de corrosão nos pilares situados nas fachadas oeste e sul da edificação, respectivamente.

Salienta-se, porém, que os processos de corrosão ainda se encontram em estágio inicial, não oferecendo risco à segurança estrutural da edificação. Porém, como trata-se de uma anomalia progressiva, é necessário efetuar a devida recuperação de modo a evitar perdas futuras. O processo para recuperação da corrosão e armaduras encontra-se disposto no Apêndice F deste laudo.

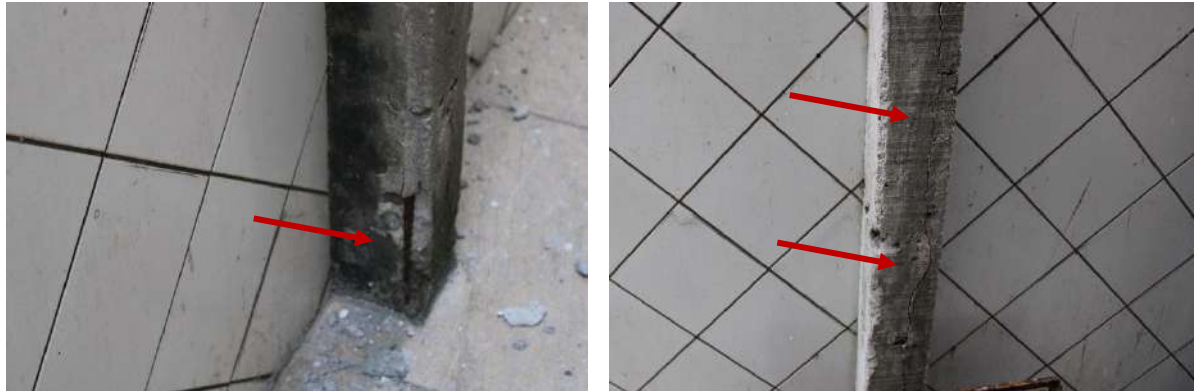
Figura 18 – Armadura exposta e fissura característica de processos de corrosão nos pilaretes do muro de divisa dos fundos.

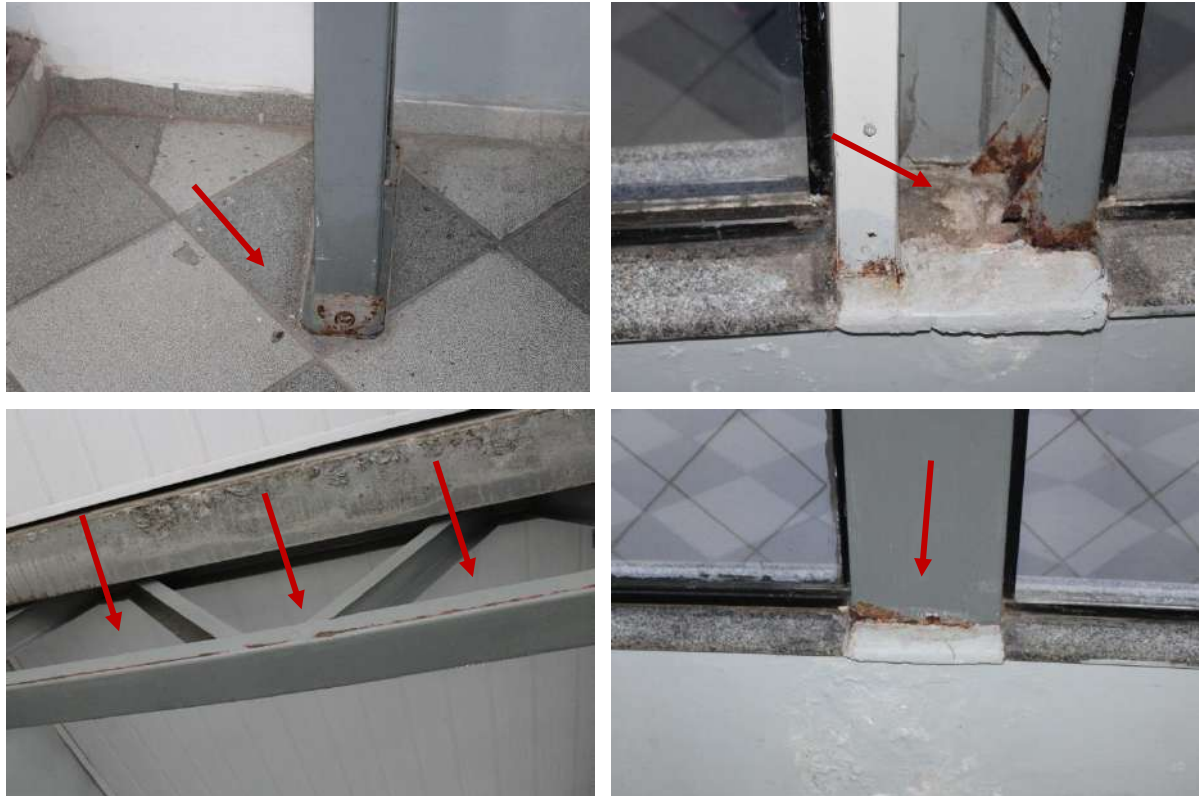
Figura 19 – Sinais de corrosão nas estruturas metálicas da cobertura do pavimento ático

A corrosão nas estruturas da cobertura é resultado da elevada concentração de umidade no ambiente, bem como a falta de manutenções adequadas na sua pintura.

DANO	TERAPIA
Fissuras características de processos corrosivos nos pilares das fachadas oeste e sul.	Apêndice F.
Corrosão das estruturas metálicas da cobertura do pavimento ático	Verificação da perda de seção. Caso superior a 5%, contratar engenheiro especialista. Caso inferior a 5%, efetuar a remoção dos produtos da corrosão situados na superfície, tratamento com produto anticorrosivo e pintura.

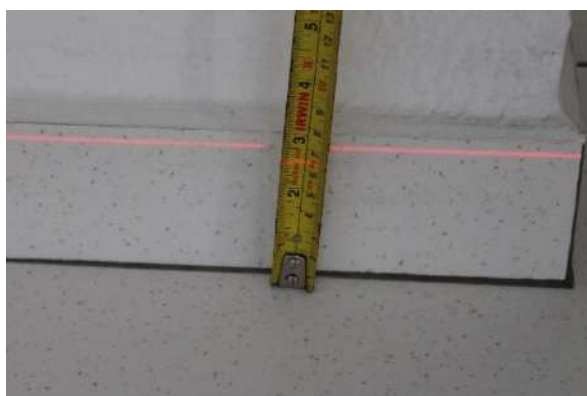
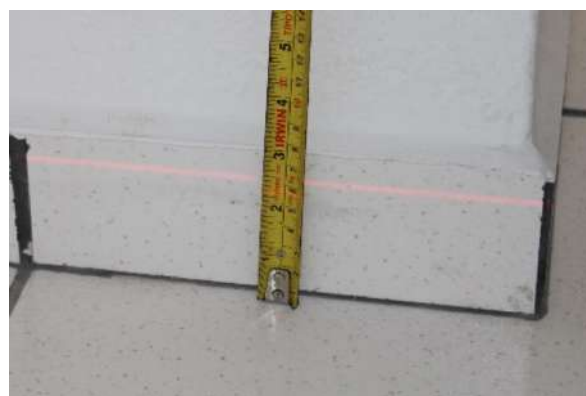
Figura 22 – Medições de nível obtidas nos pontos 1 e 2: 6,5 cm e 6,0 cm, respectivamente.

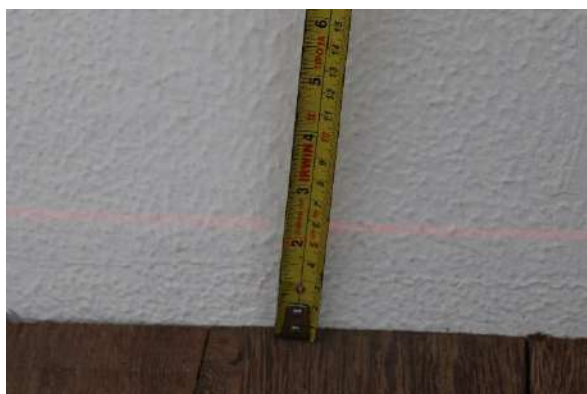
Figura 23 – Medições de nível obtidas nos pontos 3 e 4: 3,8 cm e 5,5 cm, respectivamente.

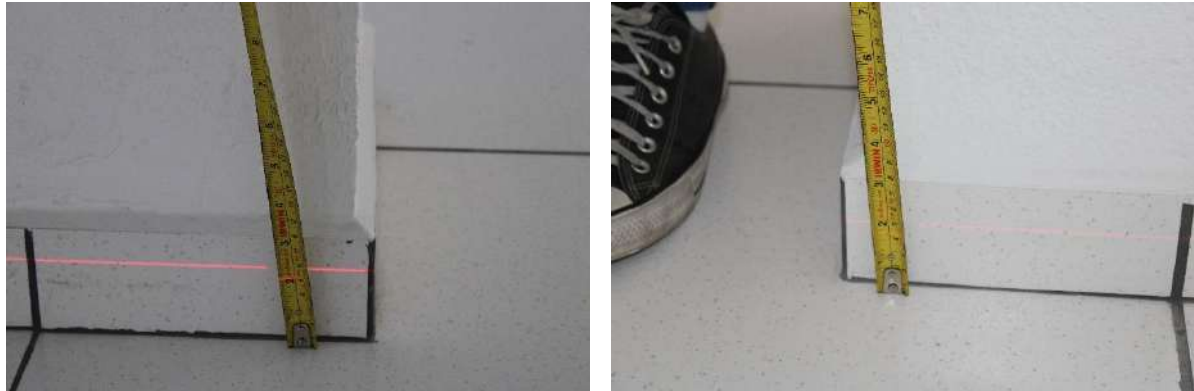
Figura 24 – Medições de nível obtidas nos pontos 1 e 2: 5 cm e 4 cm, respectivamente

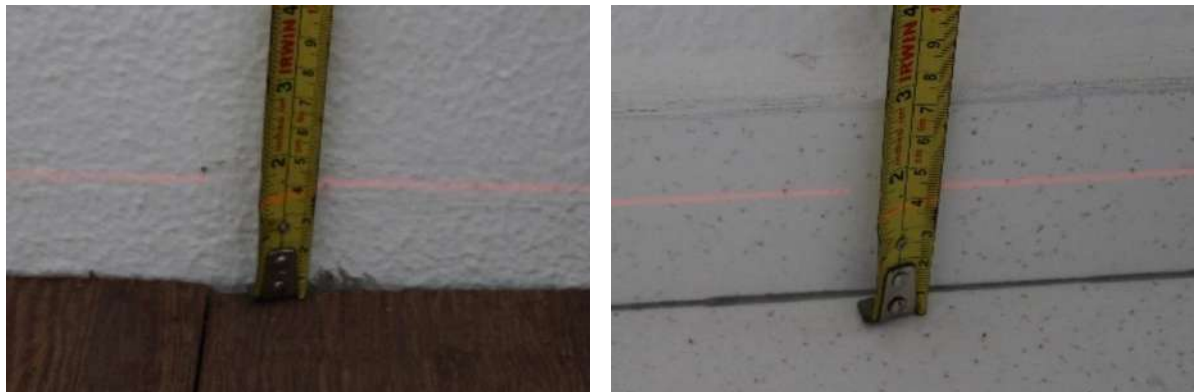
Figura 25 – Medições de nível obtidas nos pontos 3 e 4: 3,8 cm e 3,9 cm

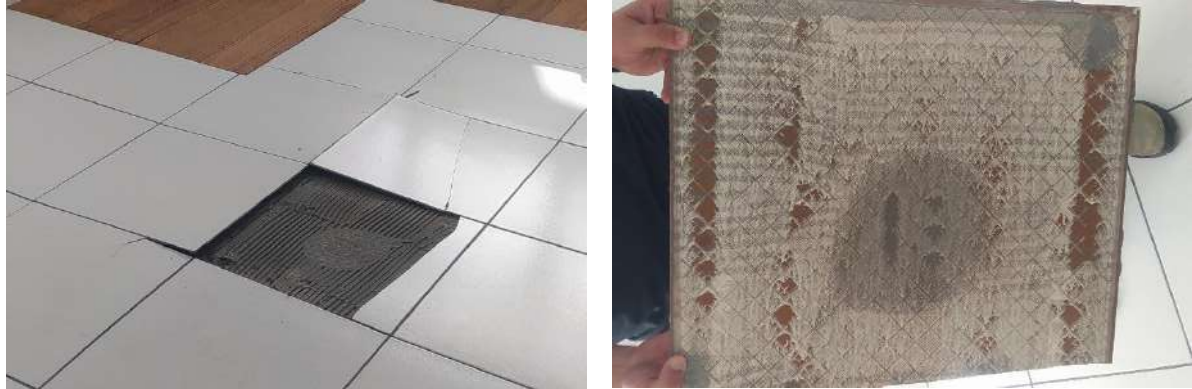
Foi identificada uma grande quantidade de peças com descolamento, estando algumas completamente desprendidas do piso, conforme ilustra a Figura 26.

Figura 26 – Peça cerâmica descolada do contrapiso no 1º andar da edificação. Nota-se a falta de argamassa colante no tardo do da peça retirada, evidenciando a incorreta execução do revestimento.

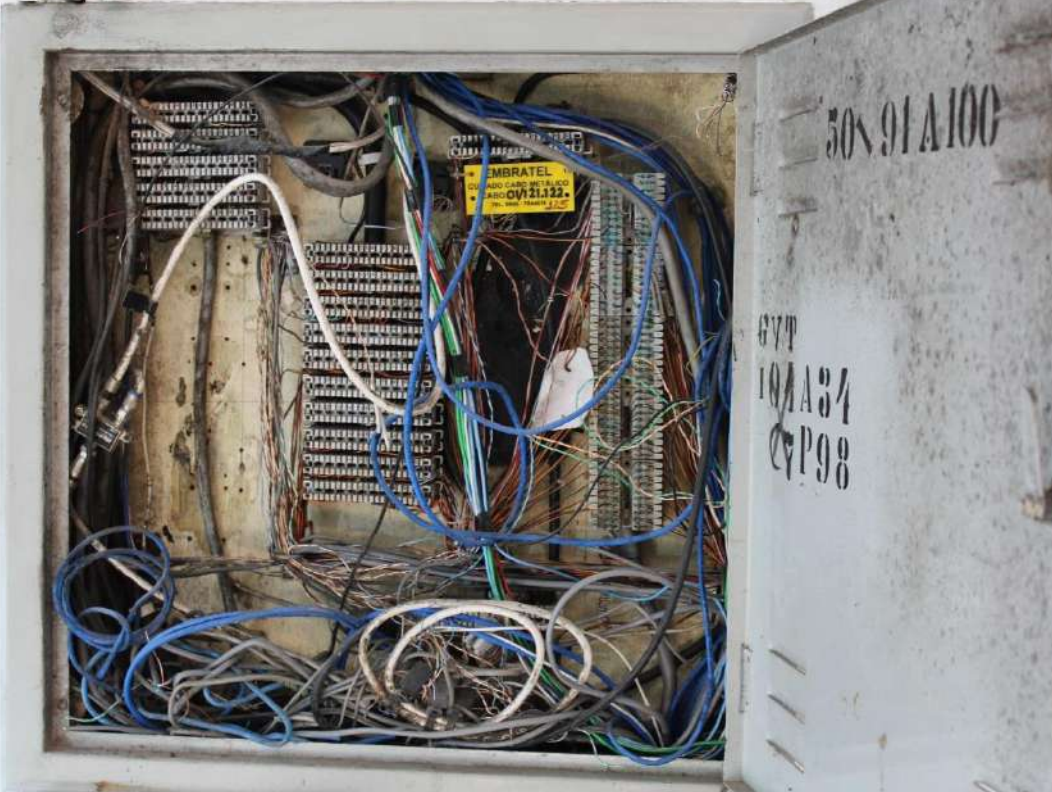
FOTO N° 10									
NÃO CONFORMIDADE	Desorganização do quadro								
Local	Todos os pavimentos

Classificação	<table border="1"> <tr> <td>Anomalia</td> <td>Exógena Endógena Natural Funcional</td> <td>Criticidade</td> <td>Crítico</td> </tr> <tr> <td>Falha</td> <td>Planejamento Execução Operacional Gerencial</td> <td></td> <td>Médio Mínimo</td> </tr> </table>	Anomalia	Exógena Endógena Natural Funcional	Criticidade	Crítico	Falha	Planejamento Execução Operacional Gerencial		Médio Mínimo
	Anomalia	Exógena Endógena Natural Funcional	Criticidade	Crítico					
Falha	Planejamento Execução Operacional Gerencial		Médio Mínimo						
Descrição dos danos	O quadro por onde passam as fiações de dados da edificação encontra-se desorganizado e sem qualquer tipo de identificação, prejudicando processos de manutenção.								
Recomendações Técnicas	Recomenda-se um retrofit completo no sistema elétrico e de dados da edificação.

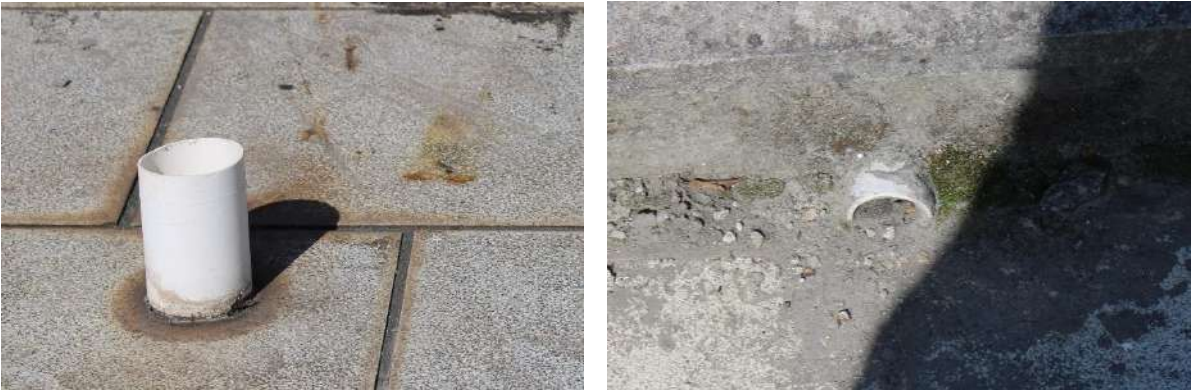
FOTO Nº 22		
NÃO CONFORMIDADE	Ausência de proteção nos ralos e colunas de ventilação	
Local	Cobertura

Classificação	Anomalia	Exógena Endógena Natural Funcional
	Falha	Planejamento Execução Operacional Gerencial
		Criticidade Médio Mínimo
Descrição dos danos	<p>Nas tubulações dos ralos e colunas de ventilação situadas na cobertura não há qualquer tipo de proteção, permitindo assim a entrada de insetos e detritos que podem vir a obstruir as tubulações. Além disso, a NBR 8160 - Sistemas prediais de esgoto sanitário – Projeto e execução, de 1999, especifica que a extremidade aberta do tubo ventilador deve ser provida de terminal tipo chaminé, tê, ou outro dispositivo que impeça a entrada das águas pluviais diretamente ao tubo de ventilação</p>	
Recomendações Técnicas	<p>Recomenda-se a instalação de ralo hemisférico tipo abacaxi nas tubulações destinadas ao escoamento das águas pluviais, e que seja instalado terminal nas colunas de ventilação, conforme especificações da NBR 8160, e instalar também telas de proteção nestes dispositivos.</p>

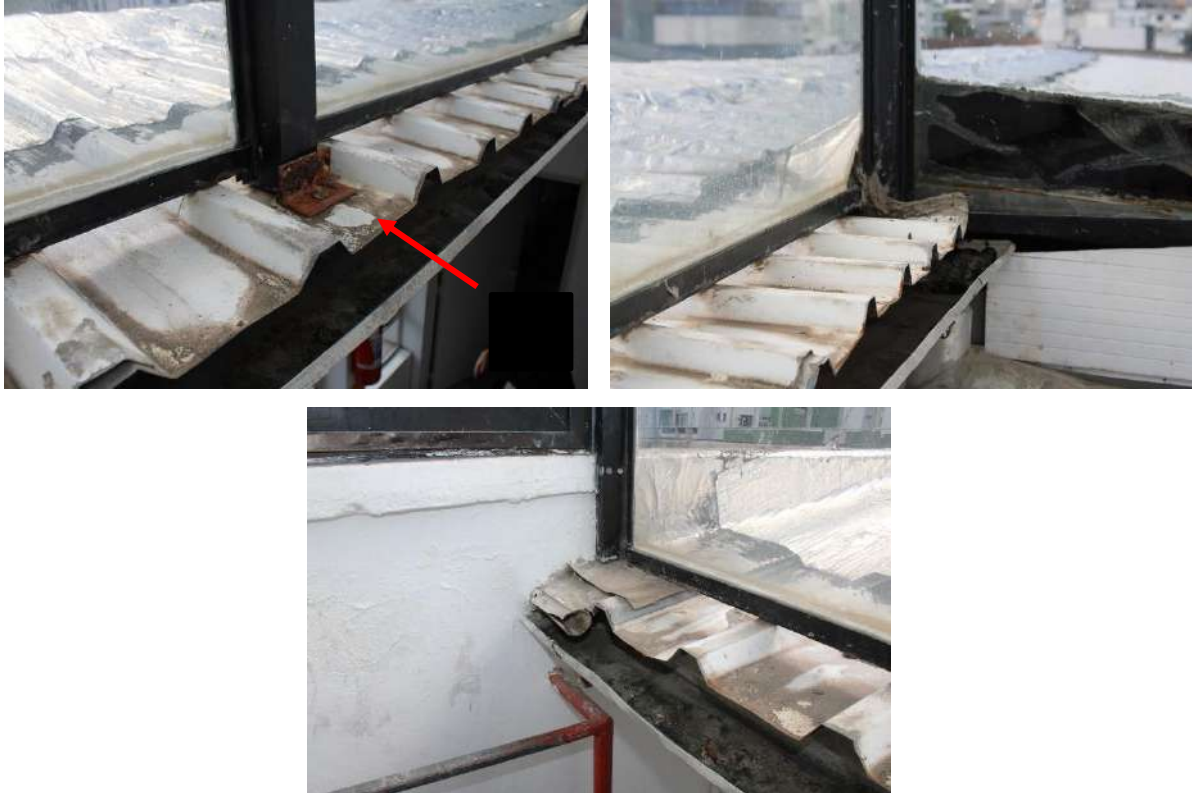
FOTO N° 31											
NÃO CONFORMIDADE	Deterioração das telhas, calhas e fixadores										
Local	Cobertura

<table><tr> <td rowspan="2">Anomalia</td> <td>Exógena</td> <td rowspan="4">Criticidade</td> <td rowspan="2">Crítico</td> </tr></table>

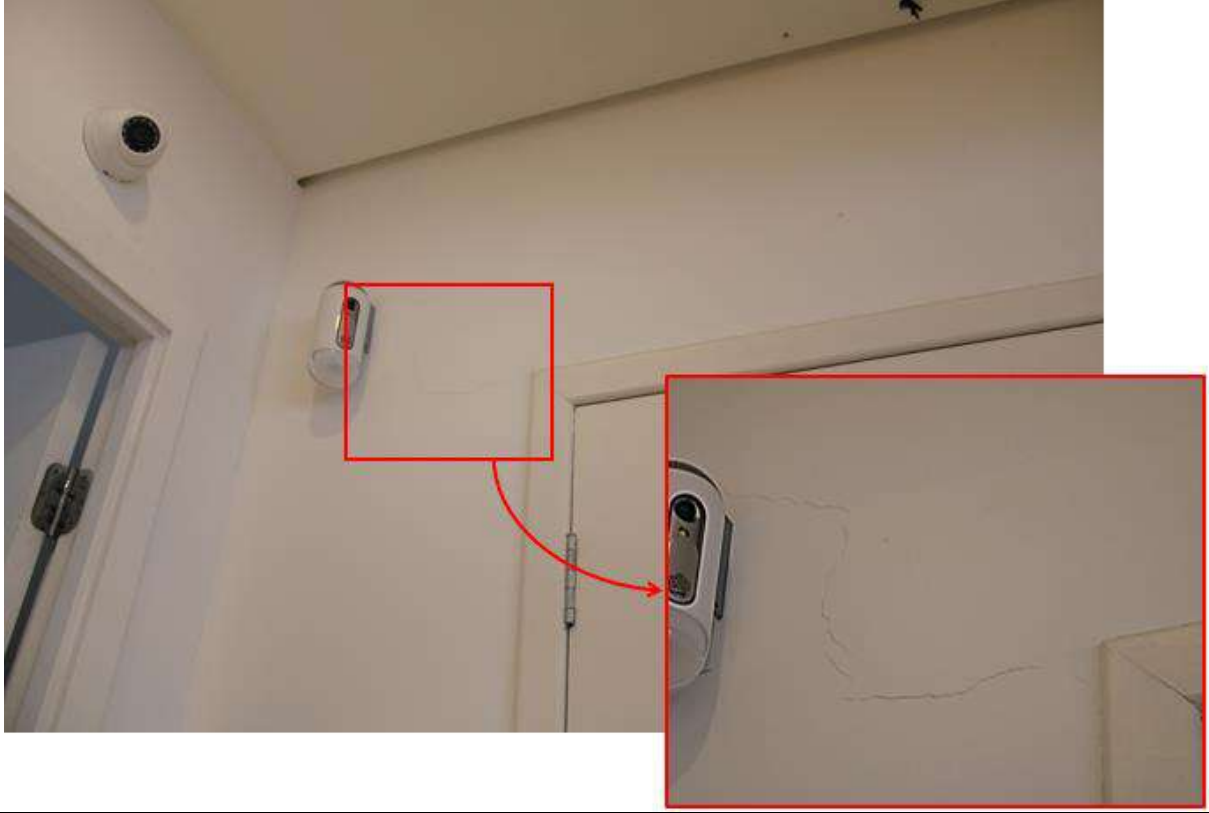
FOTO N° 36		
NÃO CONFORMIDADE	Fissura inclinada no vértice da esquadria	
Local	Sala comercial (térreo)

Classificação	Anomalia	Exógena Endógena Natural Funcional
	Falha	Planejamento Execução Operacional Gerencial
		Criticidade Crítico Médio Mínimo
Descrição dos danos	No vértice das portas da sala comercial situada no pavimento térreo nota-se a presença de algumas fissuras inclinadas. Estas fissuras são ocasionadas pelo acúmulo de tensões na região devido à abertura na alvenaria, e pela inexistência/ineficiência de vergas.	
Recomendações Técnicas	O processo para recuperação destas fissuras encontra-se disposto no item C.4 do Apêndice C deste laudo.

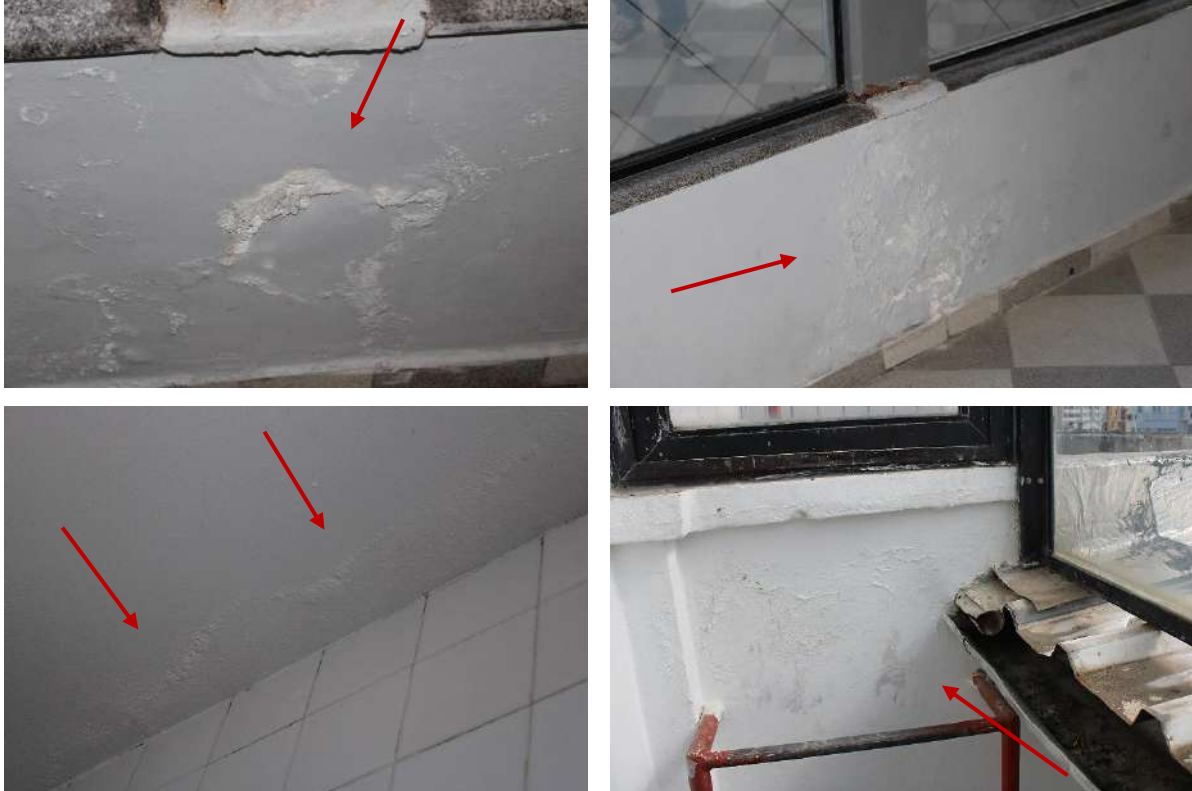
FOTO N° 37		
NÃO CONFORMIDADE	Empolamento da pintura	
Local	Ático

Classificação	Anomalia Exógena Endógena Natural Funcional	Criticidade Crítico Médio Mínimo
	Falha Planejamento Execução Operacional Gerencial	
Descrição dos danos	Próximo ao acesso à cobertura e nas paredes voltadas para a área externa situada aos fundos do ático, nota-se o empolamento da pintura, ocasionado por falhas na impermeabilização do local.	
Recomendações Técnicas	O processo para recuperação da anomalia encontra-se disposto no Apêndice E deste laudo. Salienta-se que antes da recuperação devem ser corrigidas as falhas na impermeabilização do local, removendo a manta asfáltica existente e fazendo aplicação de nova, conforme item D.2 do Apêndice D deste laudo.

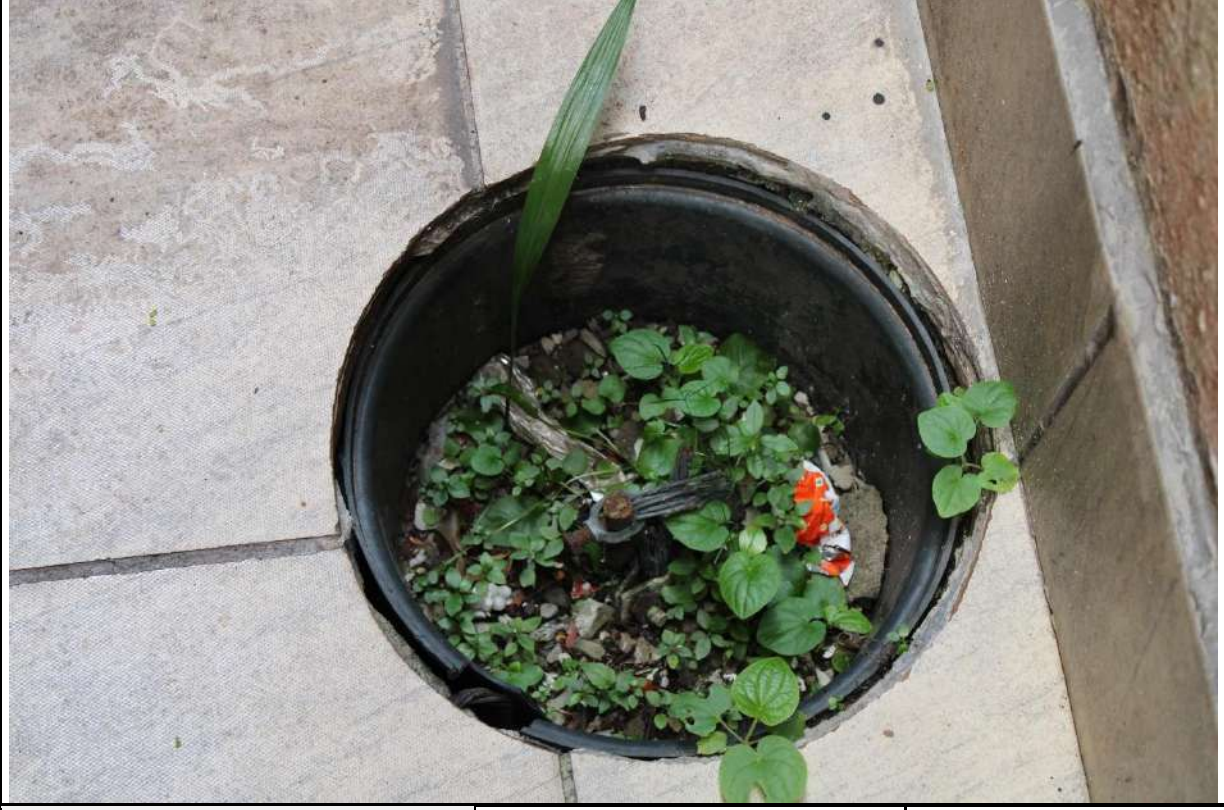
FOTO N° 49		
NÃO CONFORMIDADE	Proliferação de vegetação no aterramento do sistema SPDA	
Local	Área externa

Classificação	Anomalia	Exógena Endógena Natural Funcional
	Falha	Planejamento Execução Operacional Gerencial
		Criticidade
		Médio
		Mínimo
Descrição dos danos	No aterramento do sistema SPDA da edificação nota-se a proliferação de vegetação, que pode vir a danificar as peças.	
Recomendações Técnicas	Recomenda-se a remoção da vegetação e a instalação de tampa de proteção para o dispositivo.

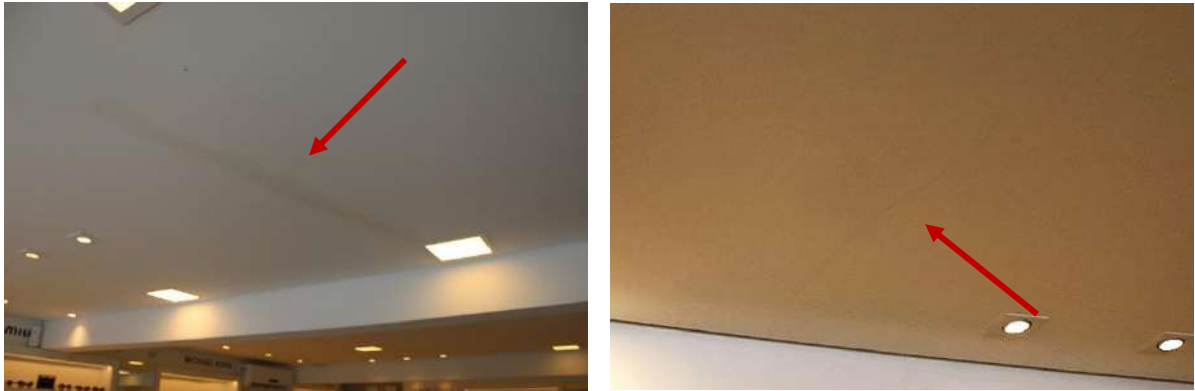
FOTO N° 54		
NÃO CONFORMIDADE	Fissuras de origem térmica	
Local	Sala Comercial (térreo)

Classificação	<p>Exógena</p> <p>Endógena</p> <p>Natural</p> <p>Funcional</p>	<p>Criticidade</p> <p>Crítico</p> <p>Médio</p> <p>Mínimo</p>
	<p>Falha</p> <p>Planejamento</p> <p>Execução</p> <p>Operacional</p> <p>Gerencial</p>	
Descrição dos danos	<p>No forro de gesso executado na sala comercial do pavimento térreo nota-se o desenvolvimento de algumas fissuras, ocasionadas pelas movimentações térmicas do material devido à falta de juntas de movimentação executadas no mesmo. A norma NBR 16591 - Execução de forro autoportante com placas de gesso — Procedimento, de 2017, especifica que as juntas de dilatação são recomendadas em ambientes de área superior a 10m².</p>	
Recomendações Técnicas	<p>As fissuras podem ser corrigidas com a utilização de massa corrida e posterior pintura. Recomenda-se que sejam feitas juntas de dilatação a cada 6 m no forro de gesso, evitando a incidência destas fissuras.</p>
