PROCESSO	-
INTERESSADO	CAU/SC
ASSUNTO	Envio de ofício de manifestação do CAU/SC sobre caso de Patrimônio Histórico em risco na cidade de Blumenau

DELIBERAÇÃO Nº 31/2019 – CPOA-CAU/SC

Sugestão de ofício ao MPSC de Blumenau

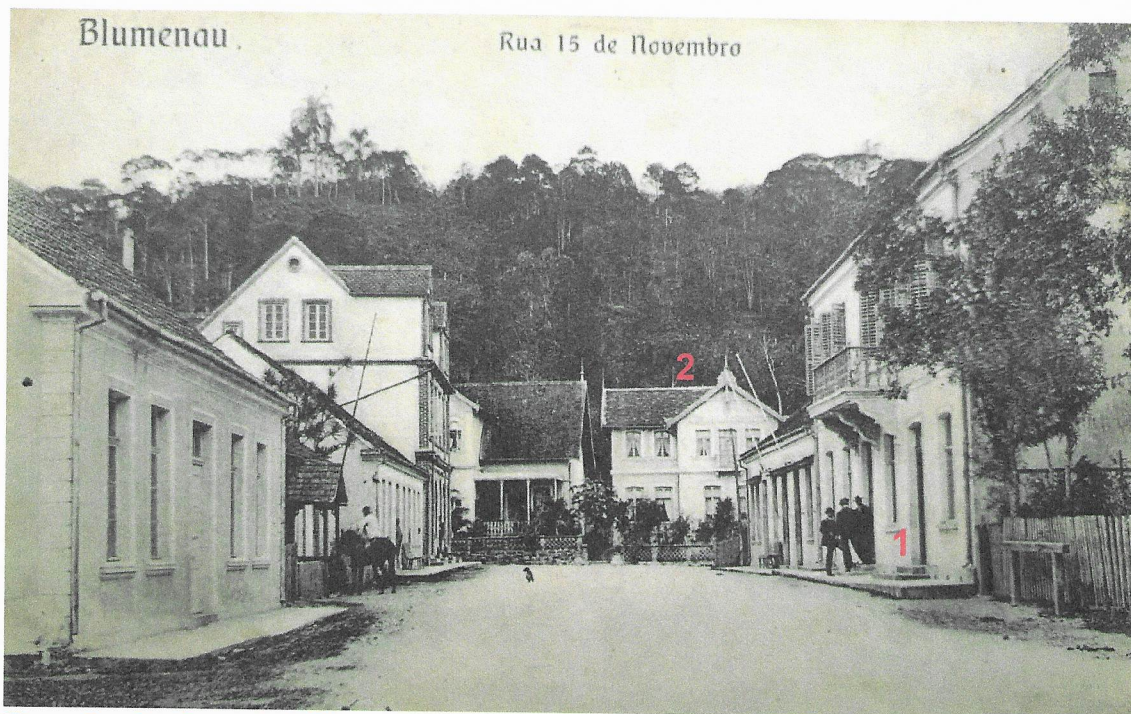
Figura 3 – Cartão postal “Blumenau. Rua 15 de Novembro”, c. 1910 (edição de Eugen Currlin), vendo-se à direita, em primeiro plano, o imóvel em questão (1). Ao fundo, na junção da rua XV de Novembro com a rua Alvin Schrader, a edificação n° 01, também tombada em âmbito estadual (2). (Fonte: acervo Fabiano Teixeira dos Santos)

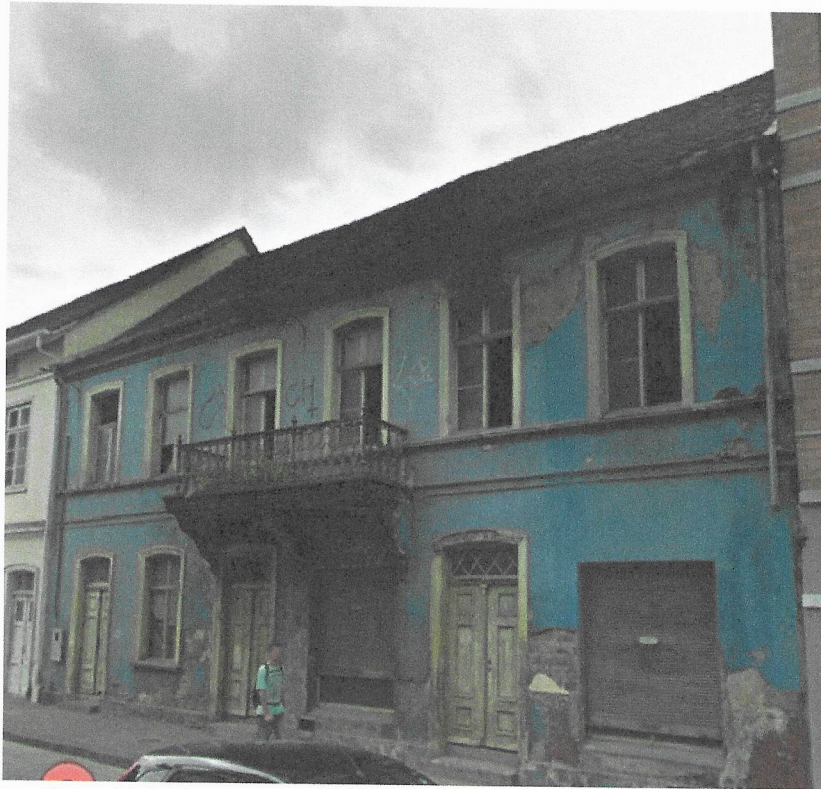
Figura 5 – Elevação principal em seu estado de conservação atual, mantendo ainda todas as características originais. (Fonte: Street View – Google Earth)

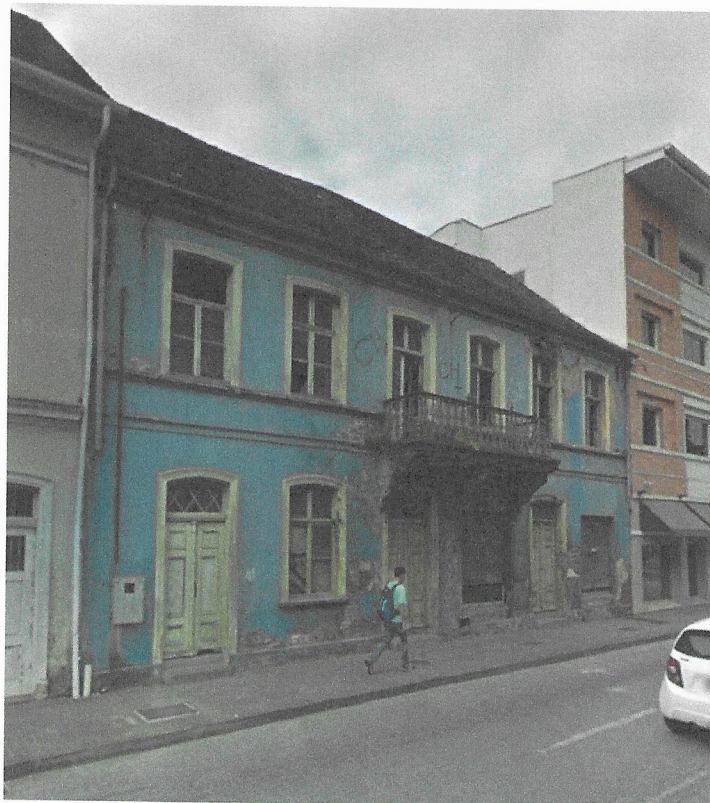
Figura 6 – Elevação principal, vista de outro ângulo, suas diversas portas atestam sua função comercial no pavimento térreo, assim como outras edificações contemporâneas. (Fonte: Street View – Google Earth)

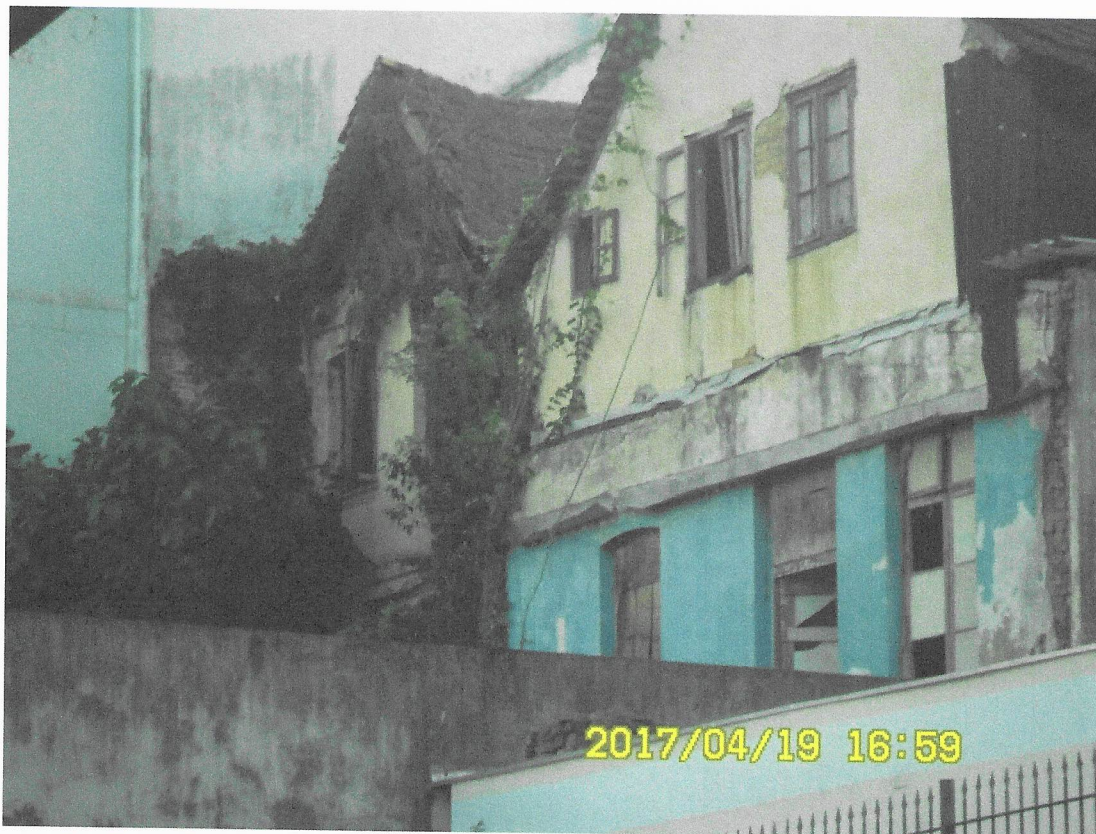
Figura 8 – Elevação Posterior, em seu estado de conservação atual, com muitas avarias, mas ainda possuindo total possibilidade de recuperação. (Fonte: Arquivo da Fundação Catarinense de Cultura- FCC)

Portanto, a restauração da edificação deve sempre estar baseada em rigorosos critérios técnicos, históricos e estéticos, preconizados e reconhecidos por instituições nacionais e internacionais. Somente intervenções coerentes, baseados em critérios técnicos/científicos e

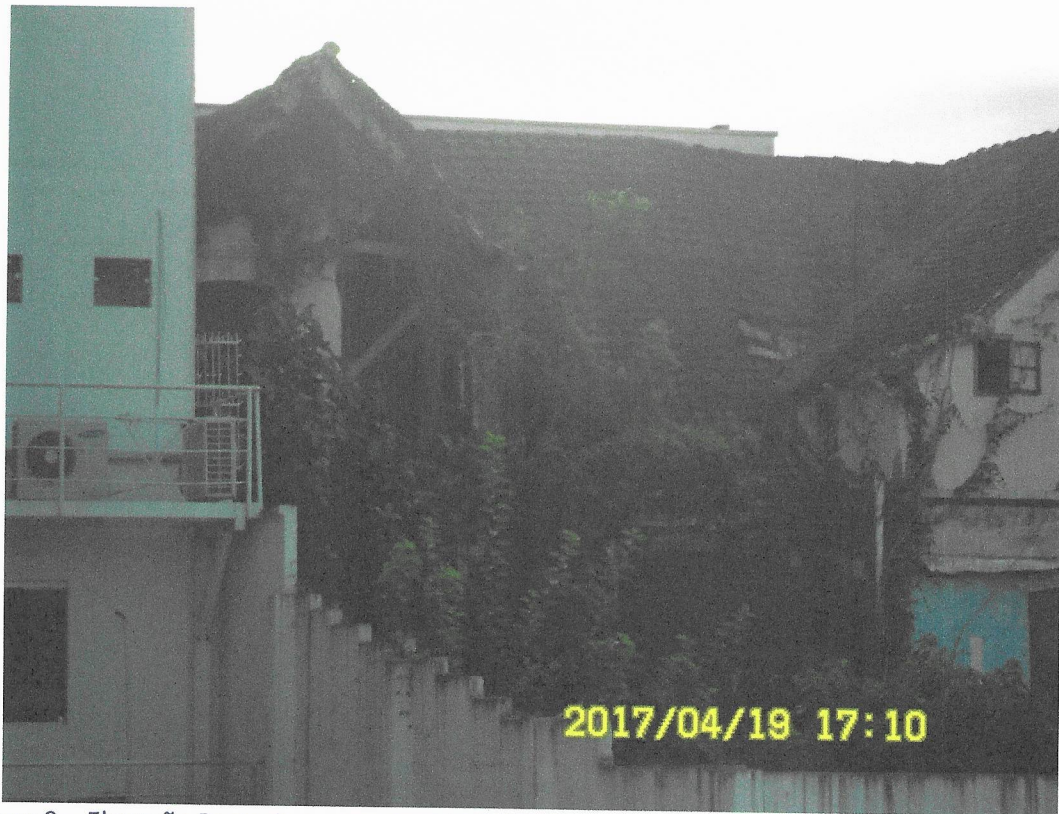
Figura 9 – Elevação Posterior, em seu estado atual, evidenciando uma área tomada pela vegetação, em consequência do abandono e falta de conservação.(Fonte: Arquivo da Fundação Catarinense de Cultura- FCC)

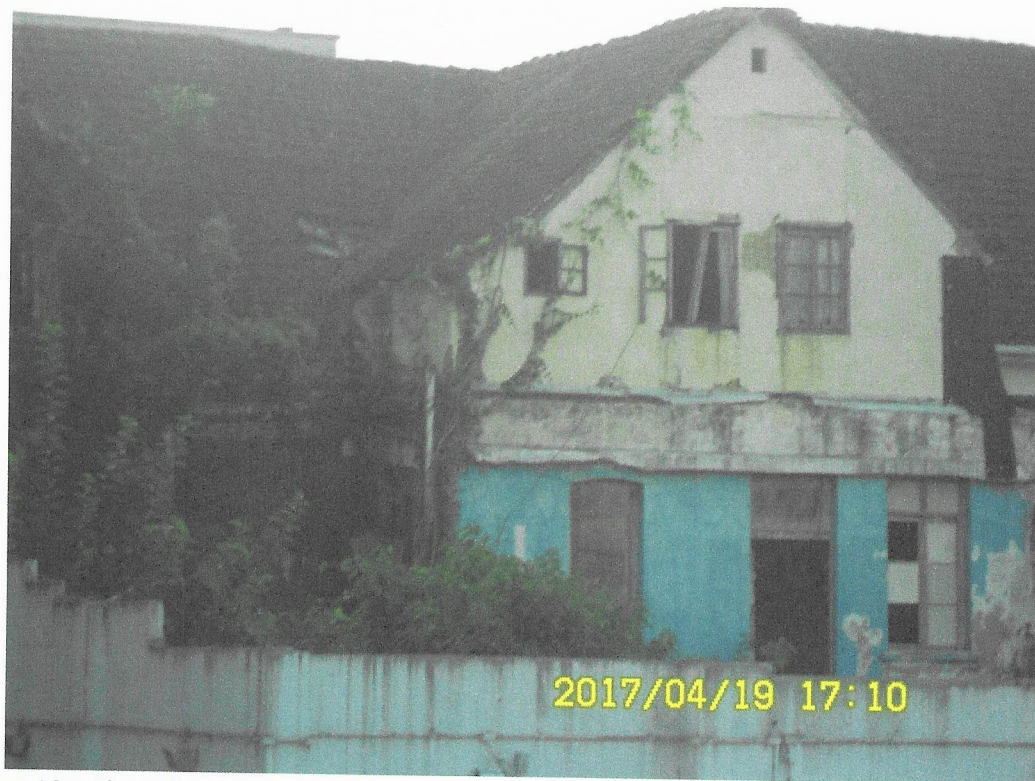
Figura 10 – Elevação Posterior, com destaque para o volume perpendicular ao corpo principal da edificação, que não pode ser tratado como anexo, já que foi construído na mesma época e com funções complementares às demais, como cozinha, serviços ou outras. (Fonte: Arquivo da Fundação Catarinense de Cultura- FCC)

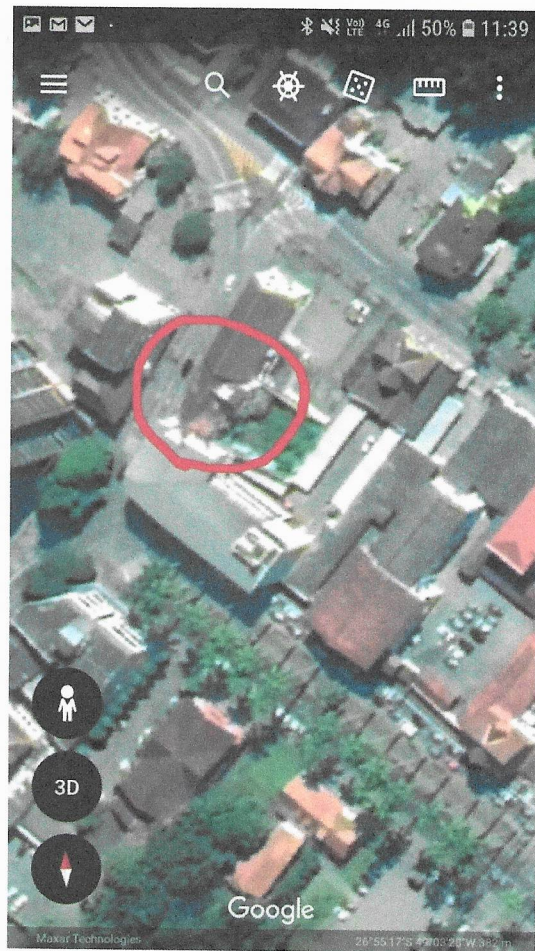
Figura 12 – Vista aérea aproximada, para melhor visualização da edificação e sua posição no lote, um dos únicos ainda existentes, mantendo sua ocupação original. (Fonte: Street View – Google Earth)
