RELATÓRIO DE INTERVENÇÕES

EDIFÍCIO DIVA

Florianópolis, Junho de 2022

JM
ENGENHARIA
DIAGNÓSTICA

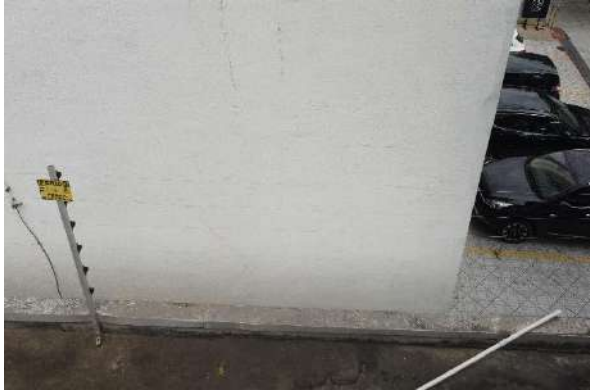
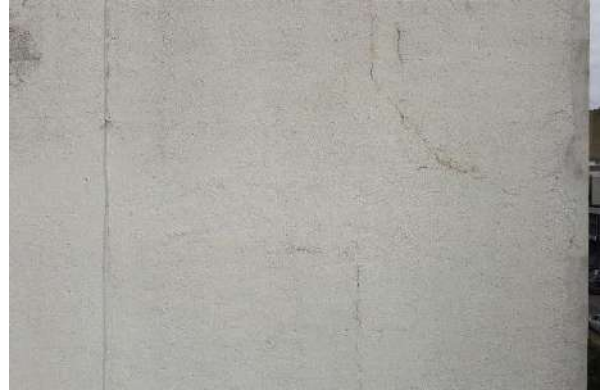
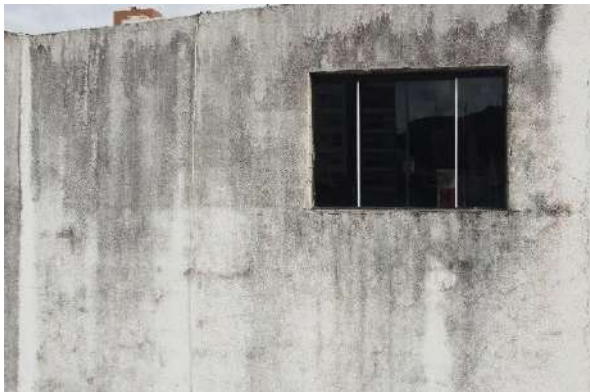
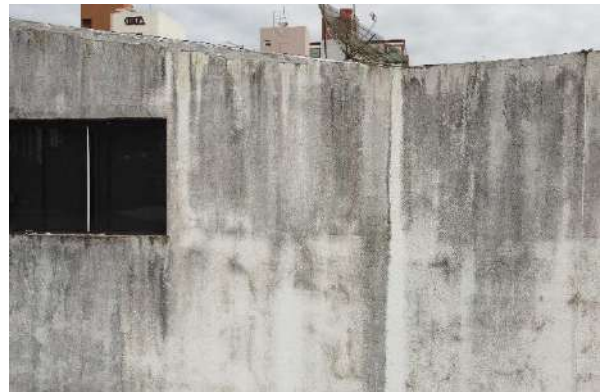
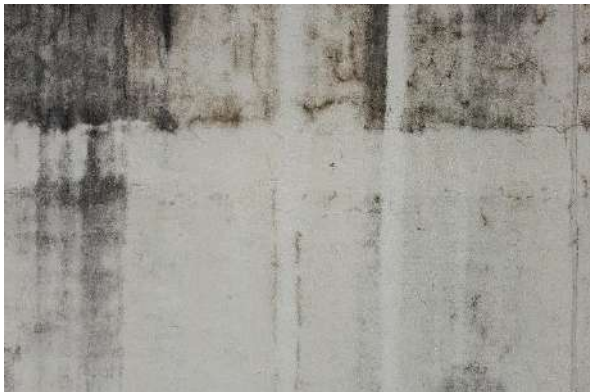
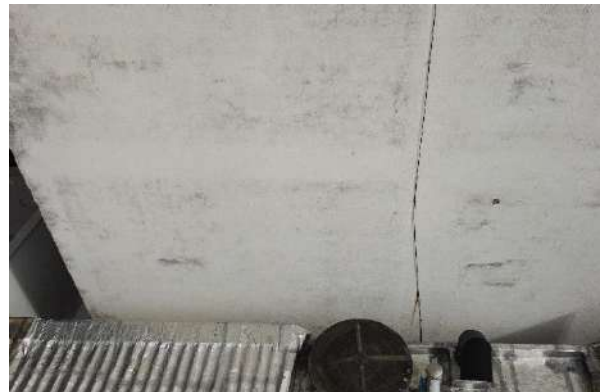
Leste:

Conforme mencionado no laudo de inspeção predial, a fachada da edificação apresenta diversas manifestações patológicas que não somente comprometem o aspecto visual e valorização do imóvel, mas como interferem na sua estanqueidade e fornecem condições propícias para os agravamentos dos danos nos elementos estruturais mencionados anteriormente.

Nas fachadas foi possível verificar a biodeterioração excessiva do sistema de pintura, devido a inexistência de manutenção. A presença de micro-organismos em excesso nesta localidade favorece o surgimento de fissuras e trincas de origem higroscópicas e conseqüentemente ocasionam uma maior deterioração do revestimento argamassado.

Sendo assim, recomenda-se o tratamento das fissuras conforme Apêndice B – deste documento. Anteriormente à realização dos reparos das fissuras, deve ser realizada a lavagem com hidrojateamento e solução de hipoclorito de sódio. Ressalta-se que o tratamento das fissuras deve ser realizado conforme a suas causas, desta maneira deve-se atentar ao diagnóstico realizado no laudo de inspeção predial da edificação.
