RIO PARQUE CHAPECÓ

APROPRIAÇÃO DE APP URBANA: CONECTANDO PESSOAS E RIOS

3º PRÊMIO PARA ESTUDANTES DE ARQUITETURA E URBANISMO DE SANTA CATARINA 2015

PRANCHA 1/4

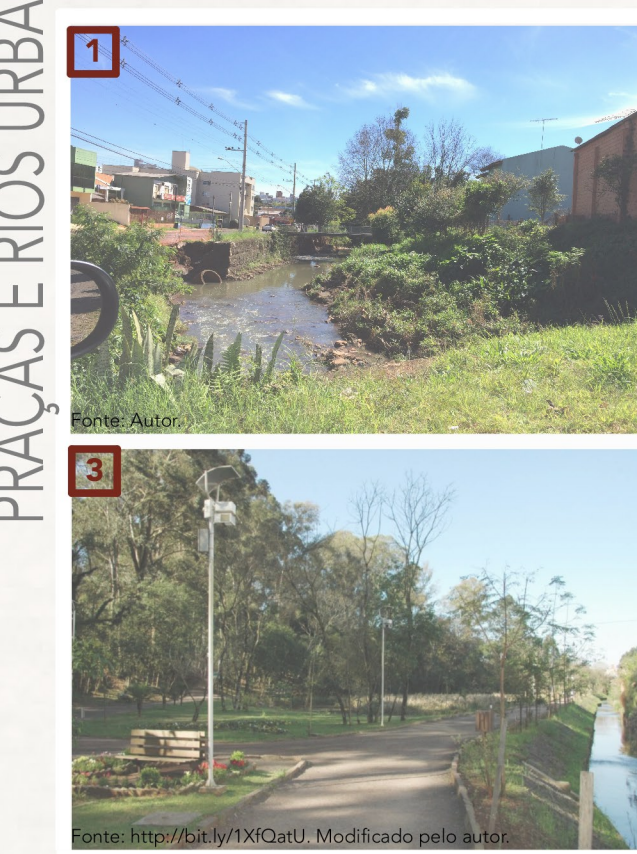
Esta imagem corresponde ao mesmo local citado ao lado nas enchentes. Visualiza-se a presença de ocupações irregulares em APP e a canalização aberta deste curso d'água.

A segunda, está no mesmo local citado. Porém aqui percebe-se a falta de conexão deste parque com o rio, além disso a falta de diversidade de atividades.
