LAUDO TÉCNICO DE INSPEÇÃO PREDIAL

EDIFÍCIO DIVA

Florianópolis, Junho de 2022

JM
ENGENHARIA
DIAGNÓSTICA

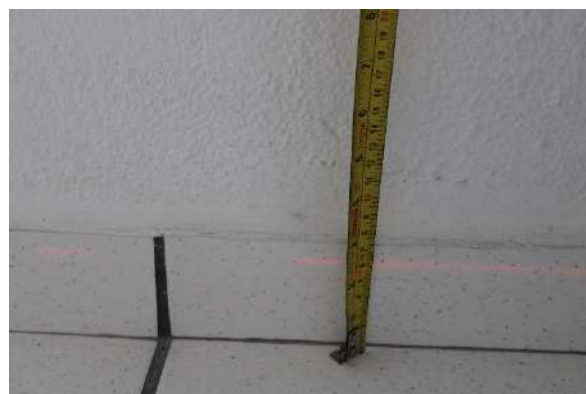
Figura 23 – Medições de nível obtidas nos pontos 3 e 4: 3,8 cm e 5,5 cm, respectivamente.
